POUŽITIE DREVA V NEVETRANÝCH PLOCHÝCH STRECHÁCH

Ing. Peter Juráš, PhD.¹

¹ Katedra pozemného staviteľstva a urbanizmu, Stavebná fakulta, Žilinská univerzita v Žiline, Univerzitná 8215/1, 010 26 Žilina, Slovenská republika

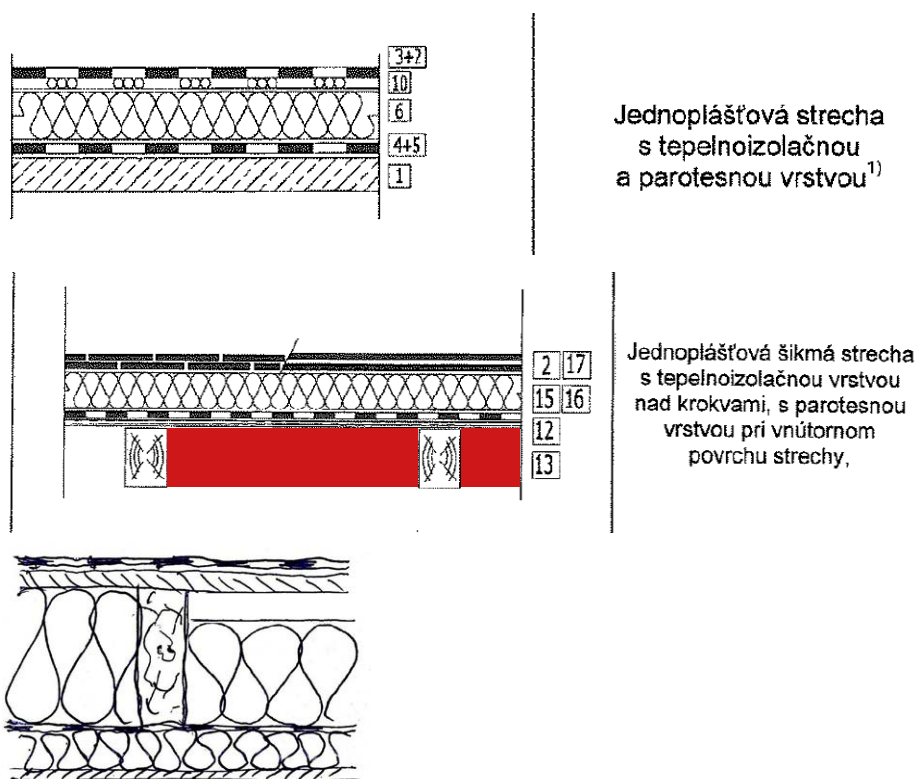
Čo si mnohí pri ich návrhu neuvedomujú je, že v plochých strechách sa používa nie skladaná, ale povlaková krytina, ktorá má vysoký difúzny odpor. Keďže ploché strechy bez parozábrany v našich podmienkach nefungujú a neodporúča sa ich navrhovanie, nielen stropnice, ale aj akékoľvek debnenie je prakticky v konštrukcii zabudované medzi dvoma vrstvami s vysokým difúznym odporom, čo znemožňuje prirodzené dýchanie organických materiálov. Často sa v takýchto skladbách nachádzajú parozábrany dokonca dve.

Obr. 59: Jednoplášťové ploché a šikmé strechy z normy [1]. Červenou je znázornená doplnková tepelná izolácia z vnútornej strany. Dole škica nevhodnej skladby bez vetranej vzduchovej medzery

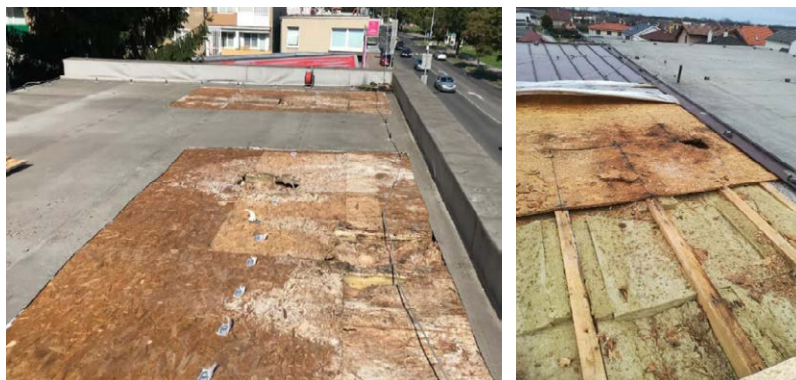
Obr. 60: Použitie OSB dosky ako podklad pod povlakovú krytinu a jej degradácia spôsobená kondenzáciou na spodnom povrchu [1]

- ako podklad povlakovej krytiny (obr. 60), kde dochádza k jeho degradácii spôsobenej kondenzáciou vodnej pary na spodnej strane povlakovej krytiny,
- ďalšou používanou skladbou (obr. 59b a 61) je realizácia v dvoch etapách, kde sa na stropnice zhotoví záklop z OSB dosiek a následne parozábrana, tepelná izolácia a povlaková krytina. Neskôr sa z vnútornej strany pridá ďalšia vrstva tepelnej izolácie, ďalšia vrstva parozábrany a zavesený podhľad.

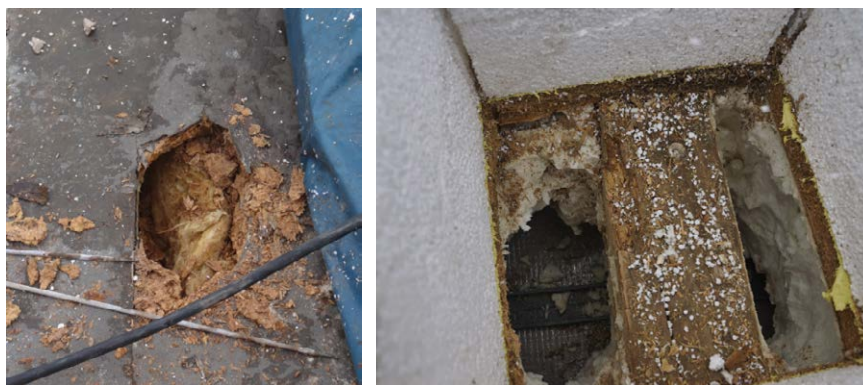
Obr. 61: Použitie OSB dosky ako debnenie a nosný podklad pod parozábranu pri kombinácii tepelnej izolácie nad aj pod parozábranou: hniloba na OSB doske a takisto na hornej strane stropníc (vpravo)

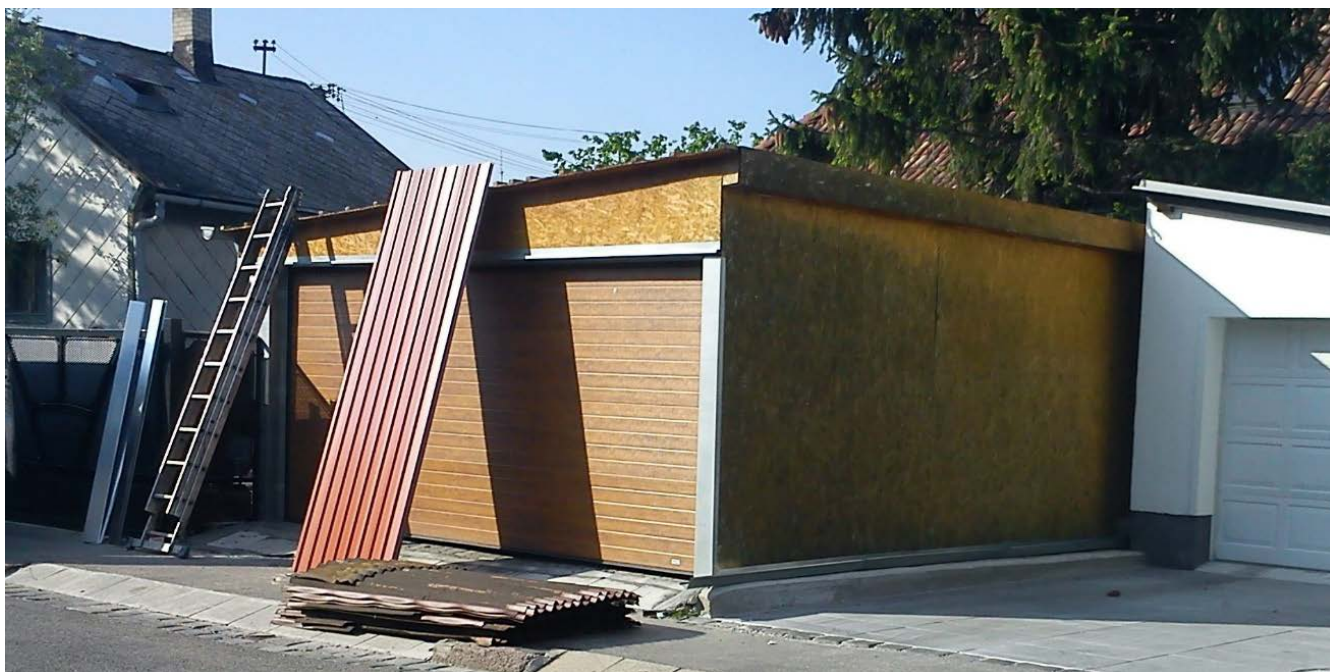
Obr. 62: Príklad použitia OSB dosky v exteriéri s viditeľným účinkom vetrom hnaného dažďa zo západnej strany a počiatočnou degradáciou

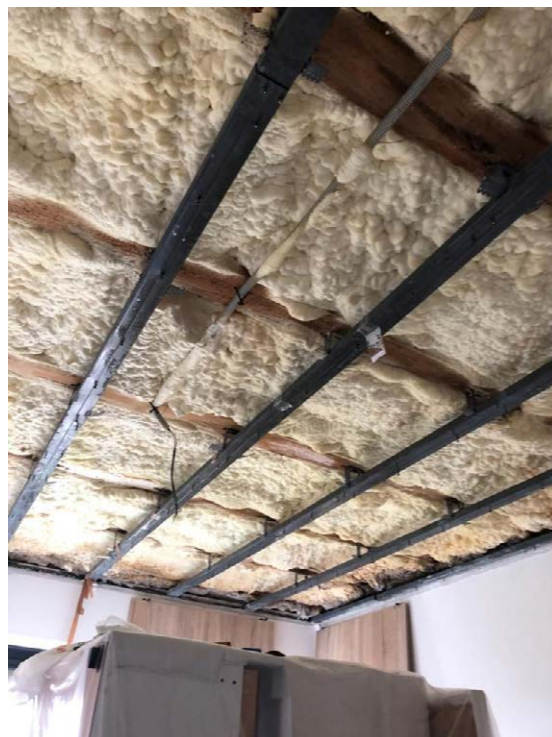
Obr. 64: Striekaná polyuretánová pena medzi stropnicami a nosná konštrukcia SDK podhľadu po demontáži (foto P. Krajčovič)

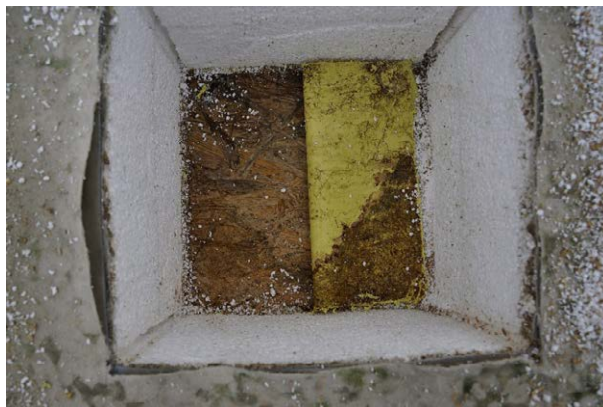
Obr. 65: Pohľad na OSB dosku ako plný záklop na stropniciach a degradačný proces spôsobený parozábranou medzi vrstvami tepelnej izolácie nad a pod doskou

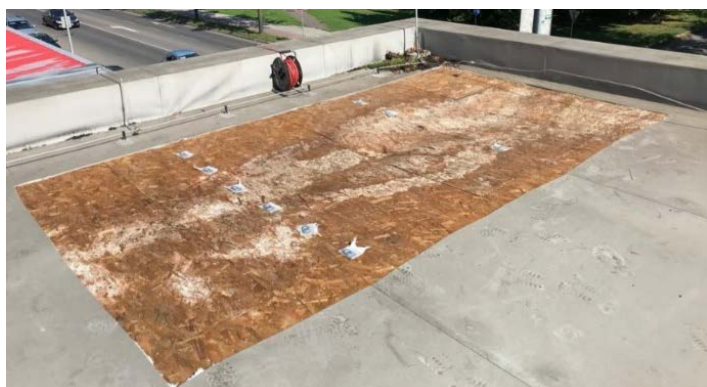
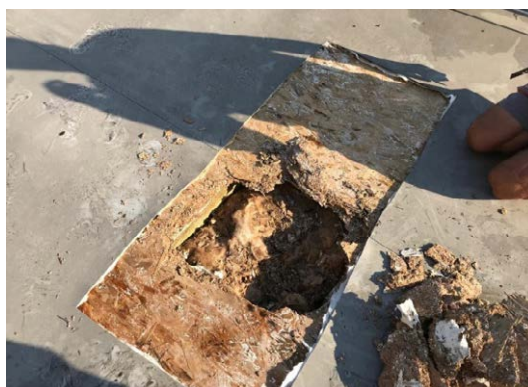
Ďalšou možnosťou využitia OSB dosky je ako podklad pod samotnú povlakovú krytinu. Napríklad pri potrebe pochôdzneho povrchu, alebo v prípade že je ako tepelná izolácia použitá minerálna vlna. Takisto v prípade, že je tepelná izolácia vložená iba medzi stropnice a nie aj nad ne (obr. 64). Výsledok je rovnaký ako v prvom prípade, totálna degradácia OSB dosky v krátkom čase a pri kontrole strechy prichádza k prepadnutiu (obr. 66).

Obr. 66: OSB doska ako podklad pod povlakovú krytinu a jej degradácia spôsobená tvorbou kondenzátu a orosovaním pod mPVC fóliou (foto P. Krajčovič)

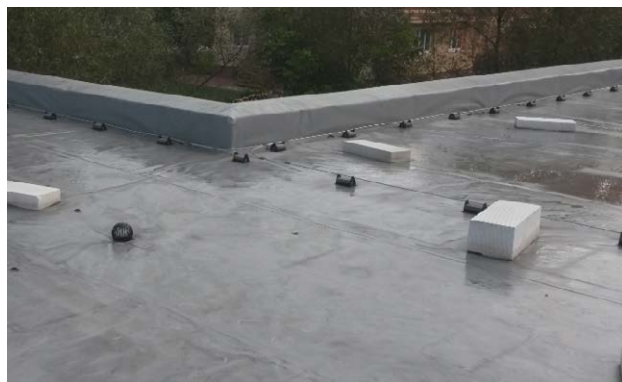
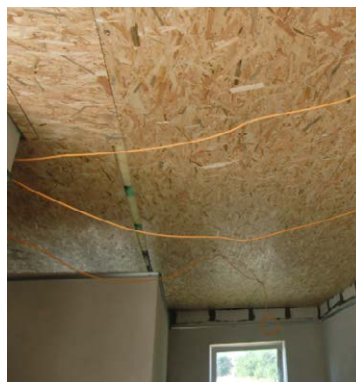
Rodinný dom začal vykazovať defekty v krátkom čase po dokončení. Po realizácii povlakovej krytiny bola vykonaná zátopová skúška s výsledkom bez zatekania (obr. 67). Povlaková krytina bola priťažaná kamenivom, tzn. po začatí objavovania defektov sa ako obvyčajne muselo odstrániť kamenivo a hľadať potencionálna perforácia povlakovej krytiny. Keďže sa žiadna nenašla a fľaky v interiéri sa prejavovali stále častejšie, majiteľ sa rozhodol vyriešiť sanáciu strechy odstránením pôvodnej povlakovej krytiny a realizovať zastrešenie pultovými väzníkmi, takže nastal presun od plochej strechy k šikmej. Stavba bola skolaudovaná v roku 6/2017. S realizáciou väzníkov spolu s miestnym zisťovaním sa začalo v novembri toho istého roku keď sa po otvorení plochej strechy zistil havarijný stav OSB dosky (obr. 68). Vzhľadom na zmeny skladby v projekte a realizácii je grafické znázornenie skladieb, ktoré boli posudzované na obr. 69.

Obr. 67: Strecha pri realizácii zátopovej skúšky. Vpravo spodný záklop pred realizáciou zaveseného SDK podhľadu

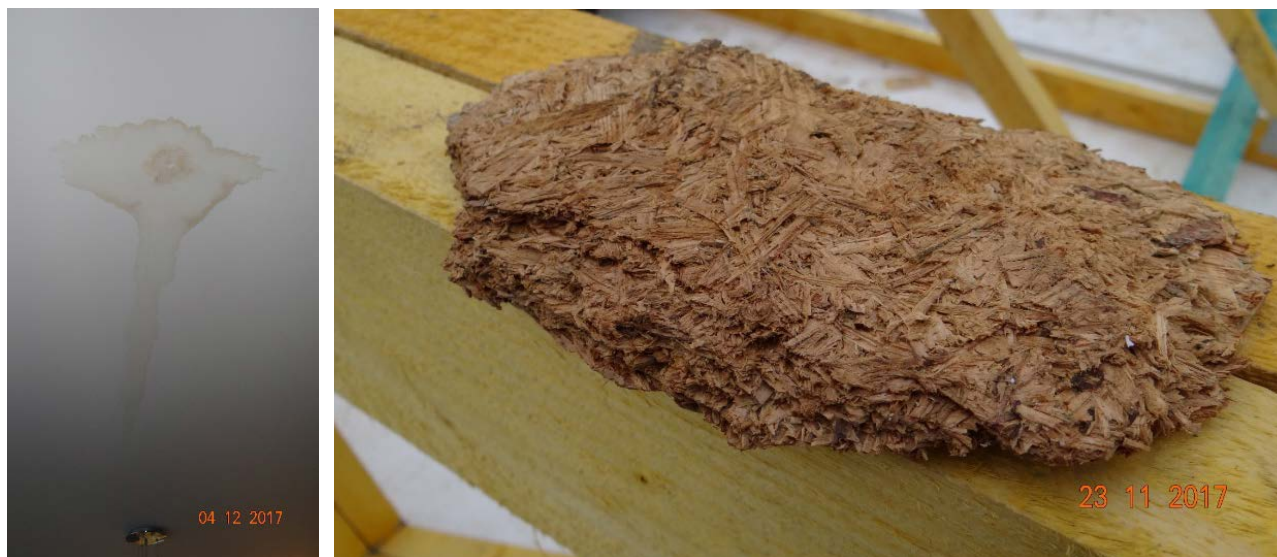
Obr. 68: Prejavy kondenzácie v interiéri na podhlade a voľne rozoberateľný záklop z OSB dosiek

Výsledkom nesprávneho návrhu aj realizácie sú v tomto prípade rodinného domu jasné a skončili sa zmenou strechy na strechu šikmú pre zamedzenie ďalších prejavov vlhkostných porúch a degradácii dreva.

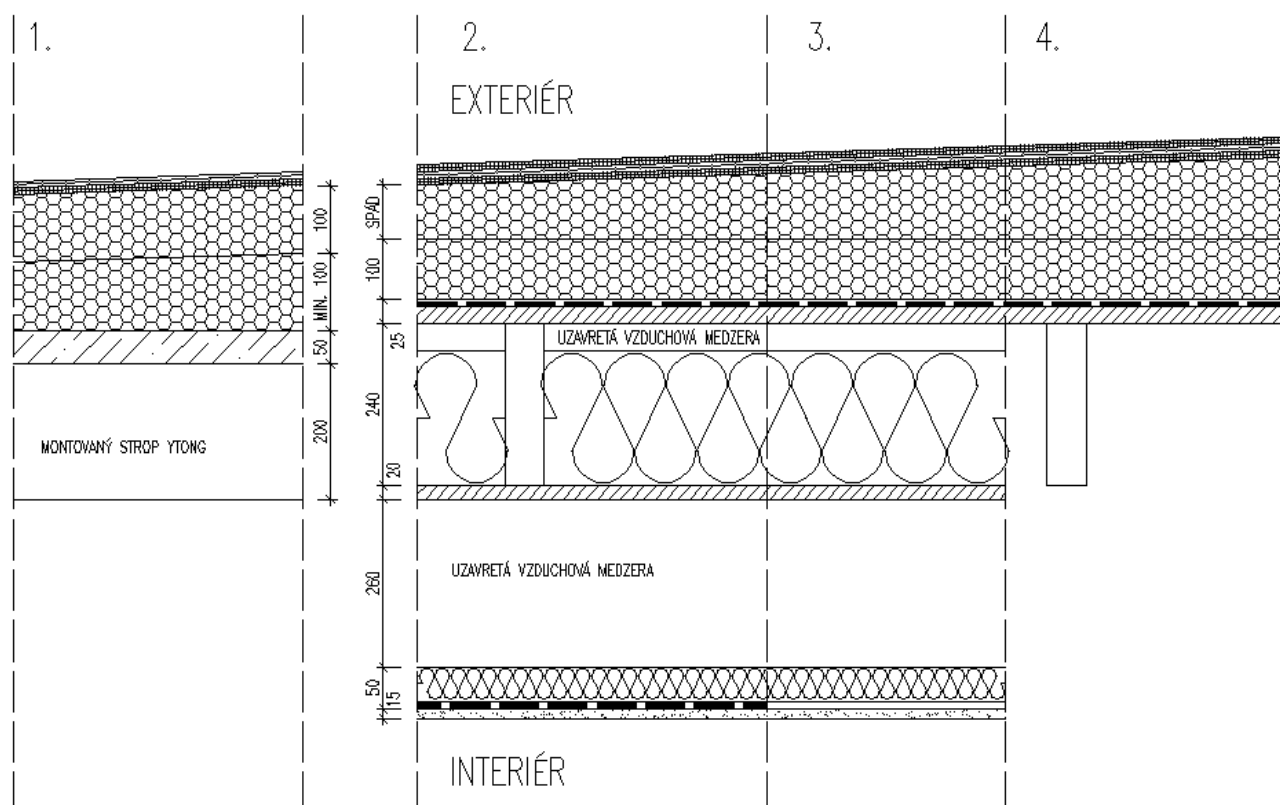
Projektová aj realizovaná skladba boli posúdené z hľadiska kondenzácie vodnej pary podľa platnej normy v programe Teplo z balíka Stavebná fyzika od Svoboda software [5]. Výsledky sú na obr. 70 a 71. Z nich je jasné, že pôvodnej projektovanej skladbe chýba parozábrana. V realizovanej skladbe je zase príčinou rozdelenie tepelnej izolácie na dve časti predelené parozábranou. Tým sa práve spomínaná OSB doska dostala do nevetratej časti strechy, čo spôsobilo jej rýchlu degradáciu.

Obr. 69: Grafické znázornenie rozdielu medzi projektovanou a realizovanou skladbou

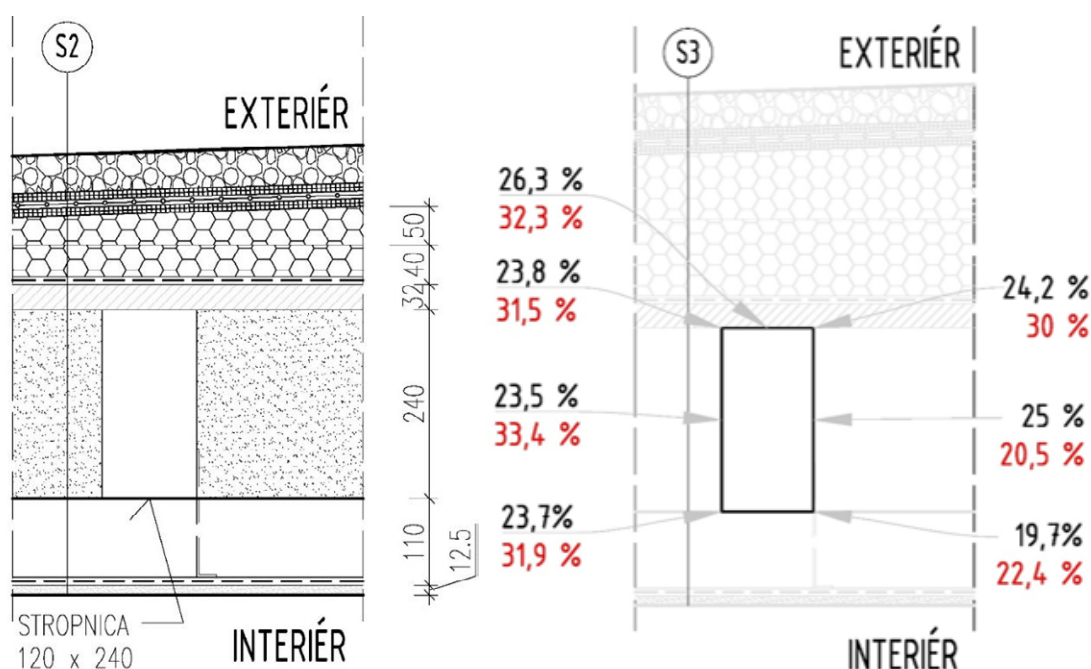
Obr. 72: Skladba plochej strechy s dvomi parozábranami a zabudovanou OSB doskou v strede skladby slúžila ako podklad pre posúdenie v programe Teplo a vpravo s nameranými hmotnostnými vlhkosťami dvomi prístrojmi v rovnakých miestach

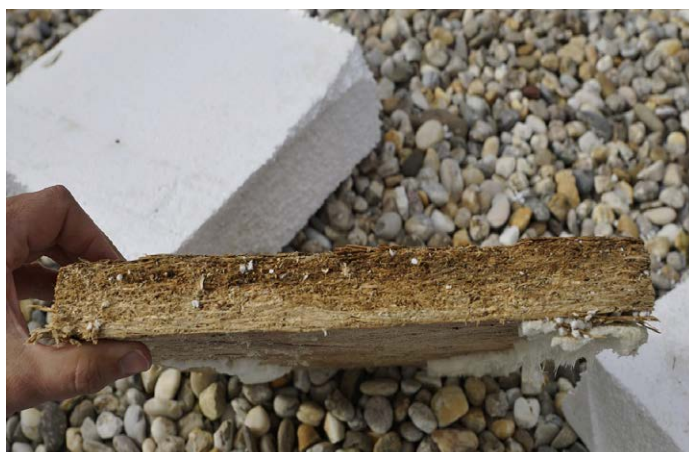
Obr. 73: OSB doska umiestnená pod parozábranou v rámci plochej strechy zachytáva kondenzáciu na spodnom povrchu, v krátkom čase začne zväčšovať svoj objem a degradovať hnilobou

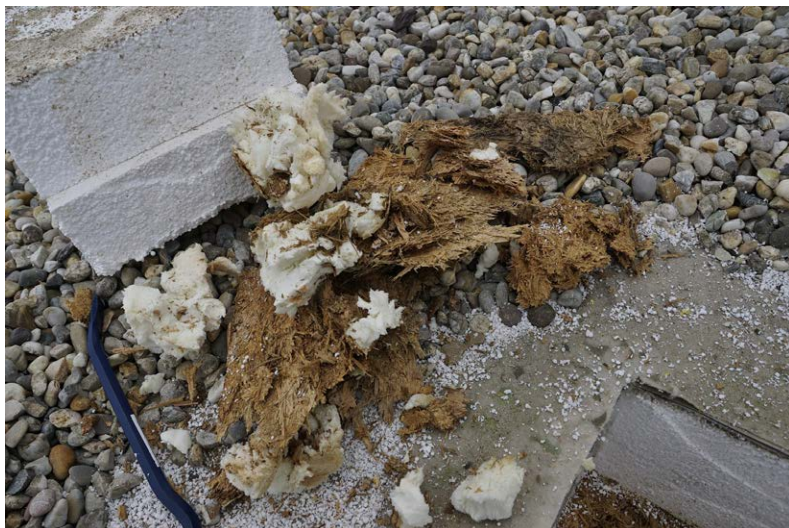
Obr. 74: OSB doska umiestnená pod parozábranou v rámci plochej strechy, konečné štádium jej rozpadu, pri odbere vzorky sa rozpadáva na jednotlivé kusy

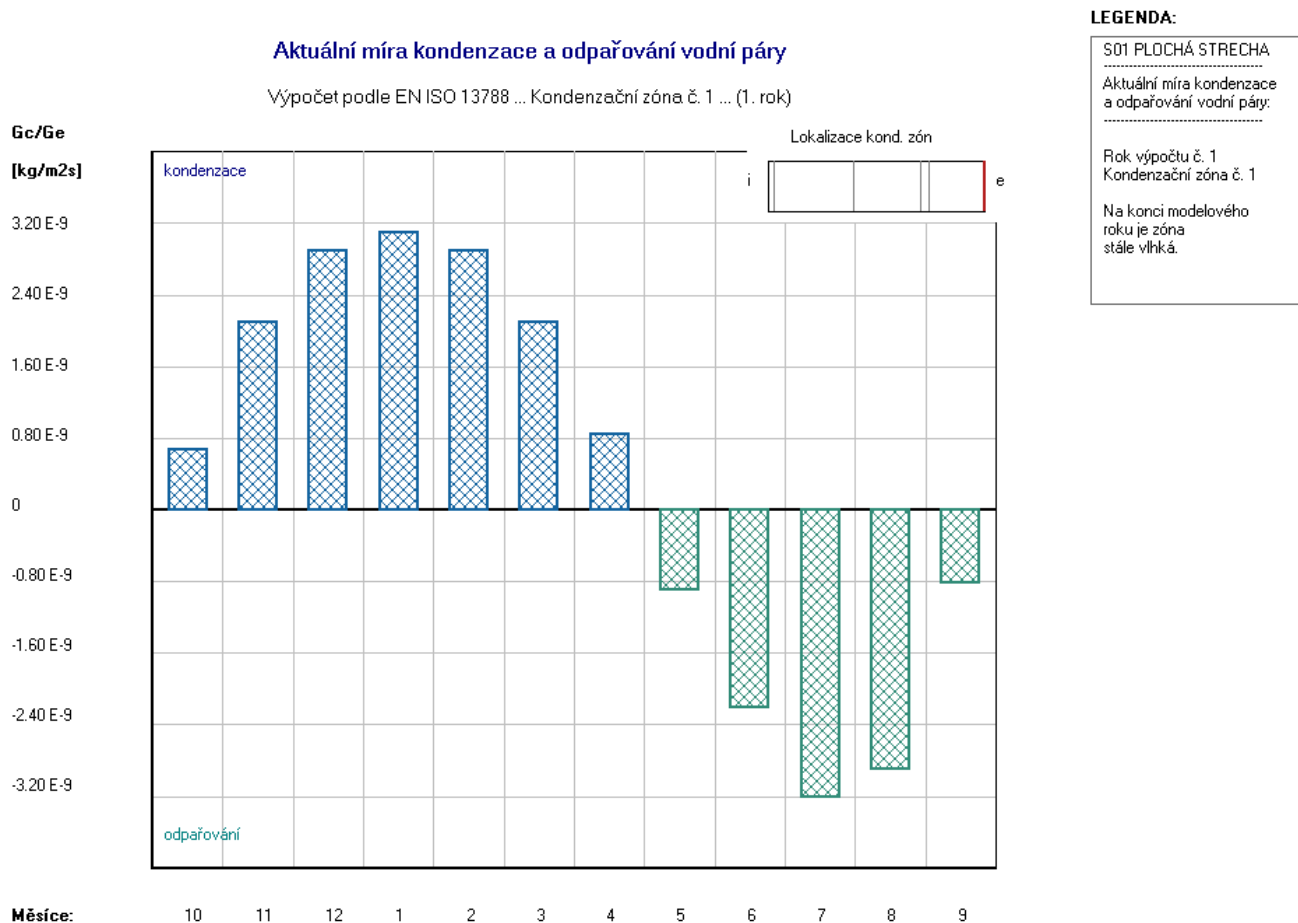
Obr. 75: Výsledek výpočtu bilancie vodnej pary mesačnou metódou v programe Teplo 2017. V zimnom období vodná para v skladbe kondenzuje, v letnom sa odparuje. Ročná bilancia je záporná, strecha sa nevysuší

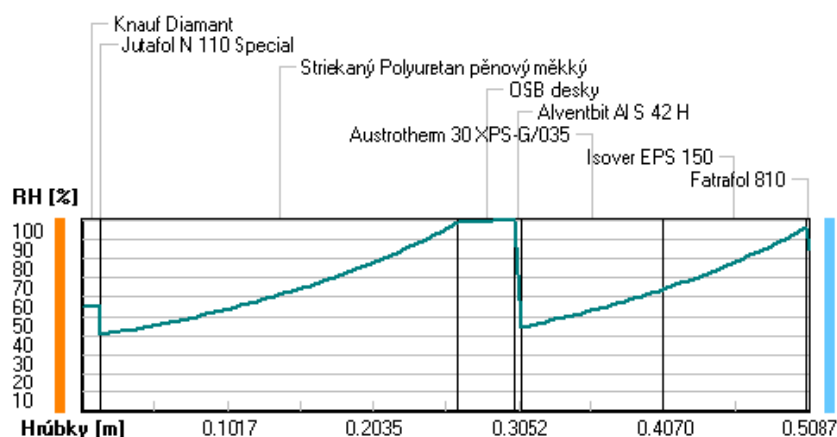
Obr. 77: Graf znázorňujúci priebeh relatívnej vlhkosti vzduchu v konštrukcii v nadväznosti na vrstvy s vysokým difúznym odporom: parozábrana a povlaková krytina

Z tejto tabuľky je jasné napríklad, OSB doska vo svojej polohe v tejto streche je viac ako polovicu roka v zóne nad 90 % relatívnej vlhkosti. Keďže OSB doska pozostáva z hoblín zlepených lepidlom, tieto hobliny ako organický materiál vplyvom vlhkosti zväčšujú svoj objem a neskôr pri vysušovaní ho zase zmenšujú a následne sa začne OSB doska pri takomto cyklickom striedaní, prípadne pri dlhodobej vysokej vlhkosti (ide sa o 20–25 % hmotnostnej vlhkosti) rozpadáť. Navyše, v tejto zóne vysokej relatívnej vlhkosti sa nachádzajú aj samotné stropnice, ktorých minimálne horná časť je rovnako namáhaná.

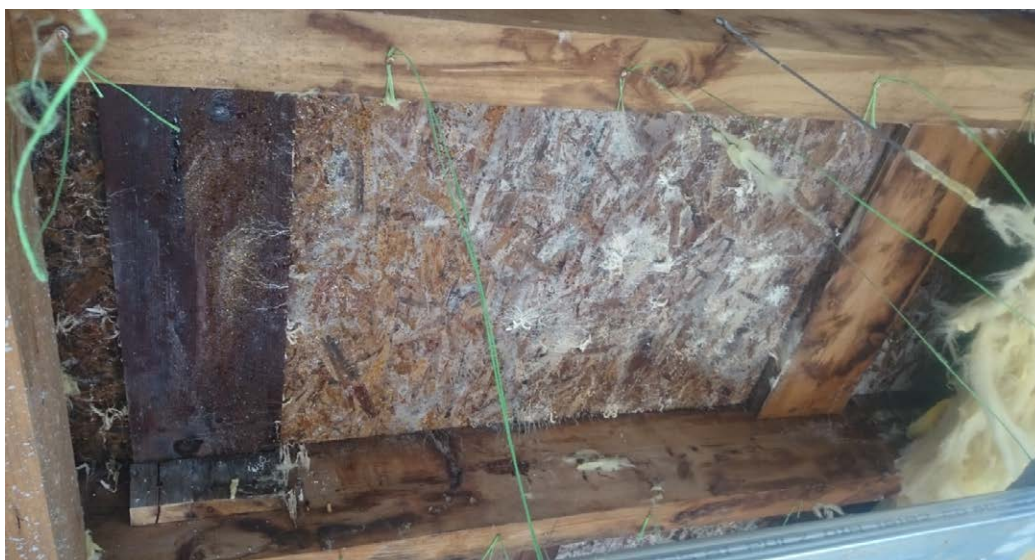
Obr. 78: Pohľad na OSB dosku záklopu kompletne pokrytú hubami a znateľne mokrú stužujúcu fošňu

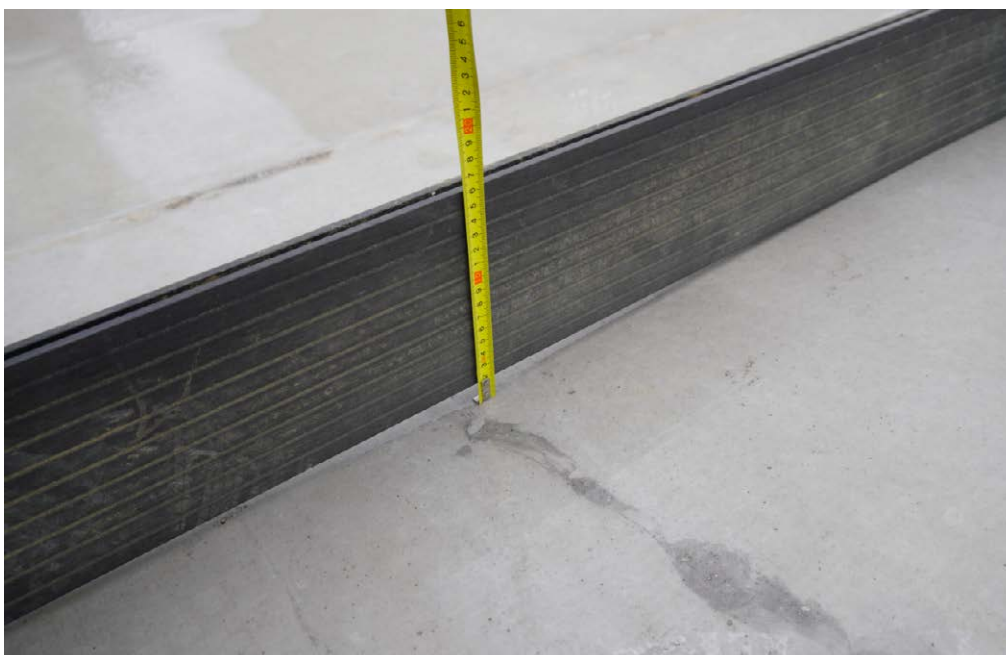
Projektovaná skladba je prevzatá doslovne z realizačného projektu, takže ak niekomu udrie do očí hydroizolácia na OSB doske hr. 12 mm, tak to nie je preklep. Navyše, drevené stropnice sú v osovej vzdialenosti 1000 mm. Realizovaná skladba je čo sa týka nedostatkov na tom podobne, či už použitím paropriepustnej, difúznej fólie pod geotíliou alebo OSB doskou hr. 15 mm. Takáto hrúbka dosky pri osovej vzdialenosti stropníc má samotná priehyb. Počas obhliadky bol nameraný v strede rozpätia cca 20 mm (obr. 80).

Obr. 80: Trvalý priehyb degradovanej OSB dosky hr. 15 mm bol nameraný max. cca 20 mm. Vďaka tomu bolo zrejmé, kde sú stropnice a znížilo sa riziko prepadnutia počas pohybu po streche.

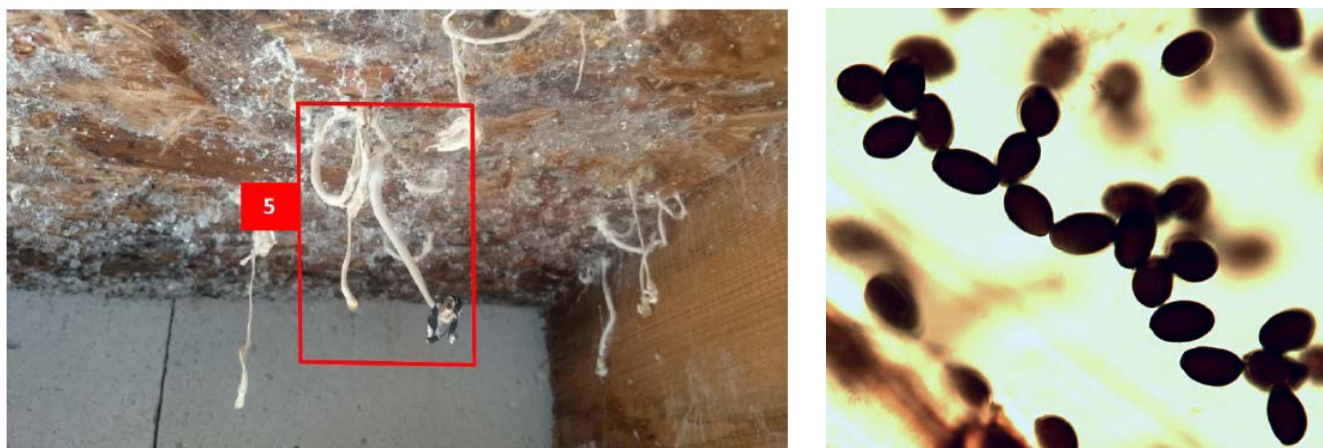
Vzhľadom na stav dosky s výskytom drevokazných húb bola do posúdenia zapojená aj Mendelova univerzita v Brne, ktorá sa zaoberá drevom a drevenými konštrukciami. Výsledkom analýzy, ktorú realizoval Dr. Jan Baar [7], bolo prekvapivé zistenie, že sa jedná o drevokaznú hubu hnojník mrvový. K jej výskytu sa autor vyjadruje nasledovne:

Vzhľadom k druhu identifikovanej houby, ktorá není typickou drevokaznou houbou, není nutně dané, že by byla konstrukce její činností nějak výrazněji poškozena. Tato houba typicky roste na hnoji, kompostech, trávě a jiných rostlinných zbytcích, na místech bohatých na dusík, je tedy schopna poškozovat svou činností polysacharidickou složku rostlin i dřeva. Její růst na OSB deskách mohl být podpořen přítomností močoviny (látkou obsahující dusík) z močovino-formaldehydového lepidla, které se běžně používá pro lepení těchto desek.

Obr. 81: Odoberatá vzorka huby pre zisťovanie druhu a výtrusy plodnice zisteného hnojníka, rozmer výtrusov $9,99\text{--}13,1 \times 6,1\text{--}8,1 \mu\text{m}$ [1]

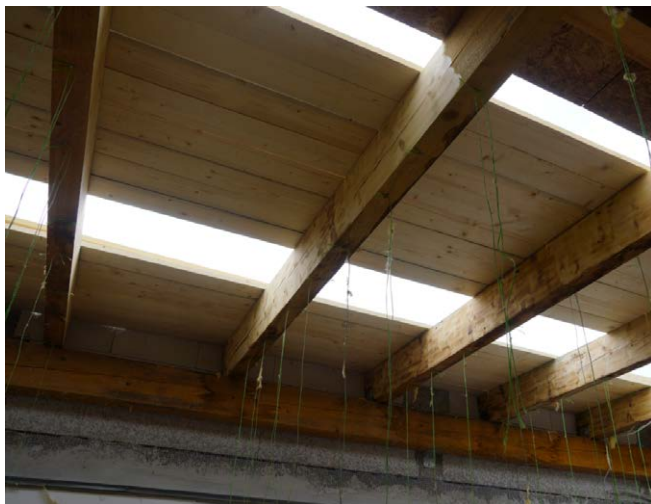
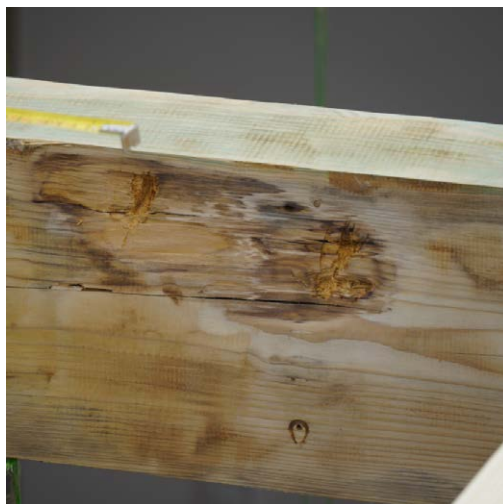
Vzhľadom na stav konštrukcie aj po ôsmich mesiacoch od otvorenia a meraniu vlhkosti v jednotlivých prvkoch (stropnice 16–50 %, OSB dosky 12–20 %) bolo rozhodnutie o sanácii zrejmé a to formou kompletného odstránenia povlakovej krytiny, OSB dosiek a dôkladná kontrola stropníc. Fotky z opravy sú na obr. 82.

Obr. 82: Postupné otváranie strechy a realizácia nového záklopu ako podkladu pre novú skladbu strešného plášťa. Pôvodné stropnice boli dodatočne ohobľované pre odstránenie poškodených a napadnutých povrchov. Vpravo detail hniloby stropnice, ktorá zasiahla drevo do väčšej hĺbky.

Aby sa neopakoval nedostatok zabudovania dreva do nevetranej skladby, nová skladba strešného plášťa bola navrhnutá výhradne nad záklopom, ktorý bol v tomto prípade realizovaný z klasických dosiek. Vhodnejšie riešenie s viditeľnými trámami v interiéri bolo majiteľom zamietnuté, takže sa znovu realizoval podhľad. Takáto výmena prináša dodatočné náklady, ako je napríklad nutnosť zvýšenia atiky, keďže nová skladba je nad záklopom navýšená o hrúbku tepelnej izolácie, ktorá sa dnes bežne pohybuje okolo 300 mm.

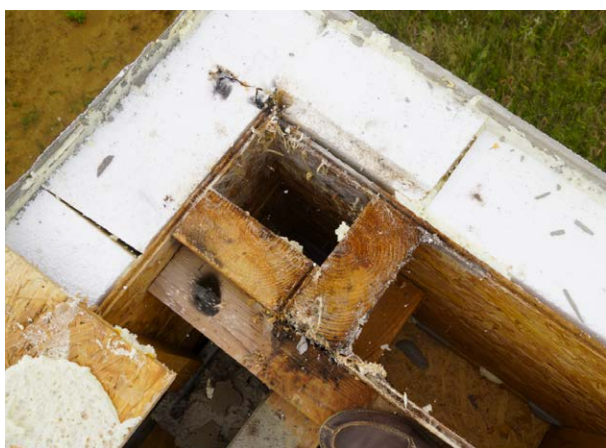
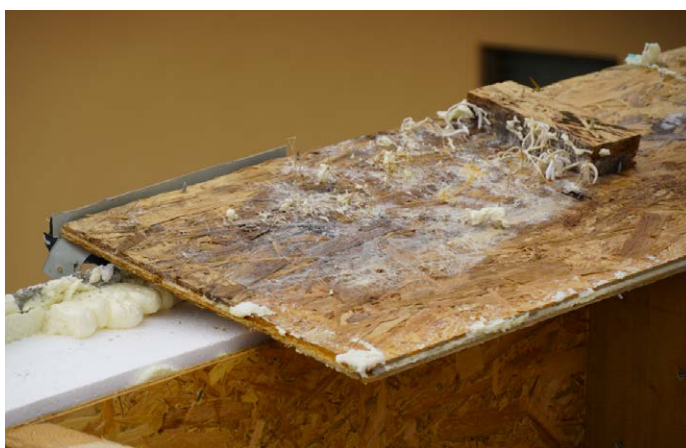
Vzhľadom na prítomnosť na stavbe aj počas realizácie opravy, čo nebýva zvykom bolo možné podrobne preskúmať aj časti, kde človek bežne počas realizácie malých sond nemá prístup ako je napríklad riešenie a degradácie atiky, ktorá mala takisto nosnú konštrukciu z dreva a nebola tradične murovaná (obr. 83).

Obr. 83: Výrazná degradácia OSB dosiek a drevených hranolov zasiahla aj atiku, ktorá bola z nich vytvorená a podkladnú dosku pod oplechovanie atiky (doska je už otočená, jedná sa o jej pôvodne spodnú stranu)
