KRAJINNÉ ZMĚNY VE VYBRANÝCH LOKALITÁCH POLABÍ SE ZAMĚŘENÍM NA MOKŘADY, VČETNĚ RYBNÍKŮ

LANDSCAPE CHANGES IN SELECTED LOCATIONS OF POLABÍ LOWLAND WITH A FOCUS ON WETLANDS, INCLUDING PONDS

Pavel Richter

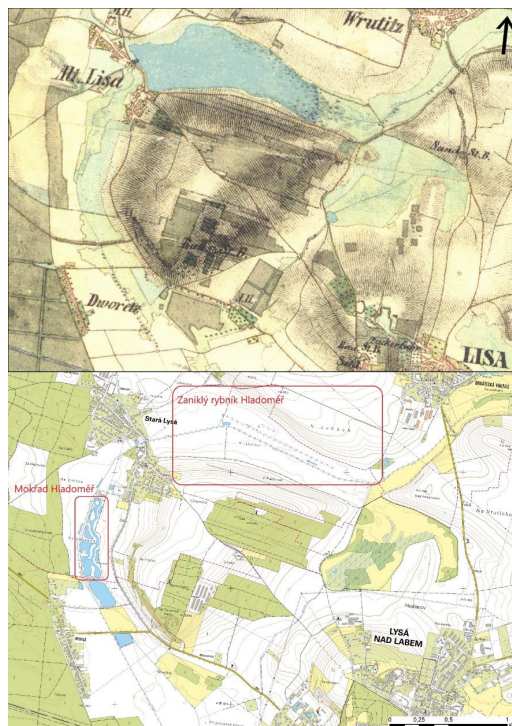
Obr. 1. Zobrazení nivy Mlýnařice a zaniklého rybníka Hladoměř u Staré Lysé na mapě II. vojenského mapování (nahore) a na ZM10 (dole).

V současné době protéká regulovaný tok Mlynařice pozemky tvořené ornou půdou, u Benátek Vrutice pak také loukami. Rybník Hladoměř byl zazemněn (obr.1). Mezi Starou Lysou a Dvorcí mezi lety 2009 -11 vznikla na místě historických bažin a močálů soustava několika ostrůvkových tůní a řečištěm pod názvem Mokřad Hladoměř. Je 700 m dlouhý a rozkládá se na ploše asi 10 ha. Na kraji soustavy tůní je stavidlo, kterým lze regulovat stav vodní hladiny. Lokalita by měla zpět přilákat ptactvo, ryby a obojživelníky. Mělo by jít o oddechovou zónu pro pozorování přírody. Náklady realizaci se pohybovaly okolo 20 milionů korun, 18 milionů získala Stará Lysá z dotací Evropské unie v rámci OPŽP v prioritní ose 6 - Zlepšování stavu přírody a krajiny [15], [16], [17]. Podle zápisu v katastru nemovitostí se tato lokalita stále nachází na orné půdě, nicméně je zde vedeno řízení z důvodu nesouladu druhu pozemku se skutečným stavem. Pod touto lokalitou se za cestou na Dvorce, již v k.ú. Lysá nad Labem nachází vodní nádrž, která je v katastru nemovitostí vedena jako trvalý travní porost, řízení z důvodu nesouladu druhu pozemku zde vedeno není. Ani jedna z těchto lokalit není evidována v LPIS.

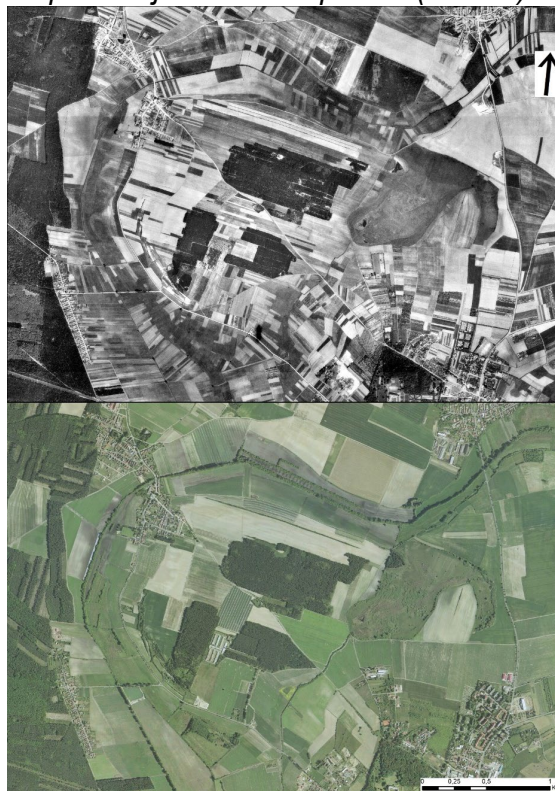
Obr. 2. Zobrazení nivy Mlýnařice a zaniklého rybníka Hladoměř u Staré Lysé na ortofotomapě ČR z 50. let 20. století (nahore) a na archivní ortofotomapě ČR z roku 2004 (dole).

Při zpřesňování historického vývoje této lokality bylo zjištěno, že na mapě III. vojenského mapování je již rybník Hladoměř zazemněn. V roce 1954 se v nivě Mlynařice i na místě rybníka Hladoměř nachází orná půda s klasickou mozaikou drobných pozemků. Jen na místě Mokřadu Hladoměř se vyskytovala lokalita s mokřými loukami. V roce 2004 se na obou lokalitách nachází známky podmáčení (obr.2). V roce 2010 je vidět právě budovaný Mokřadu Hladoměř, vodní nádrž pod ním je již zbudována. Na současné ortofotomapě jsou patrné podmáčené lokality na místě zaniklého rybníka i v daleko menší míře v blízkosti mokřadu (obr.3). Rybník Hladoměř byl zaznamenán již na mapách I.vojenského mapování (obr.4) i na Müllerově mapě Čech, kde je ale zřejmě chybně zaznamenán tok Mlynařice (obr.5). Na obr. 6 je pohled na současný stav krajiny na místě rybníka Hladoměř a na obr.7 je pohled na Mokřad Hladoměř s již zapojenou břehovou vegetací [2].

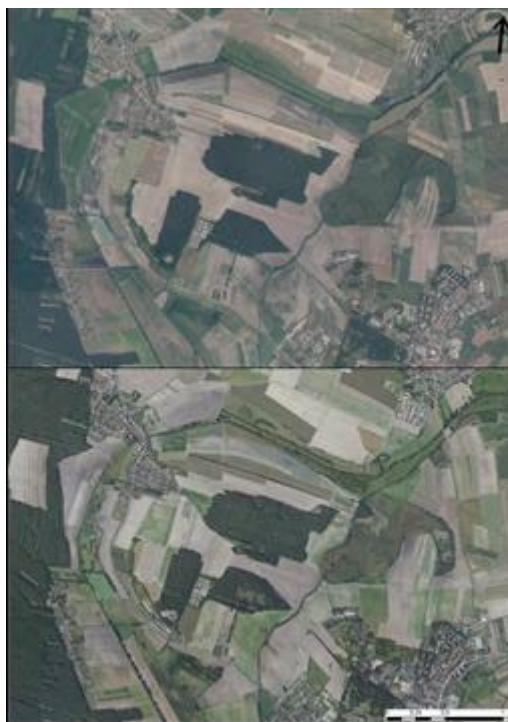
Obr. 3. Zobrazení nivy Mlýnařice a zaniklého rybníka Hladoměř u Staré Lysé na archivní ortofotomapě ČR z roku 2010 (nahore) a na aktuální ortofotomapě ČR (dole).

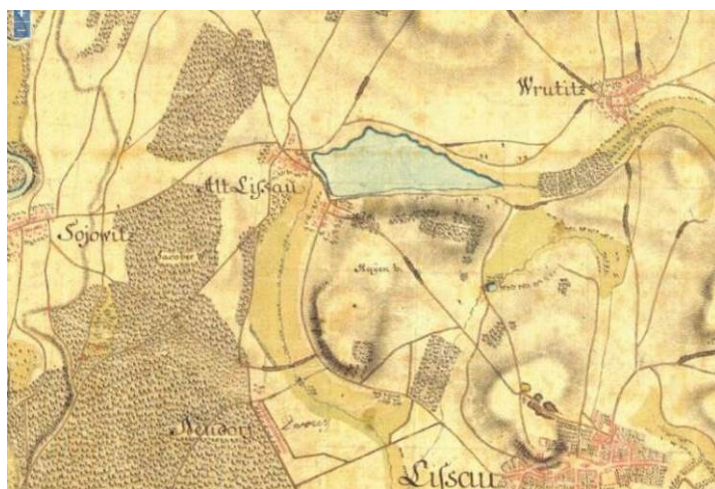
Obr. 4. Zobrazení nivy Mlýnařice a zaniklého rybníka Hladoměř u Staré Lysé na mapě I. vojenského mapování

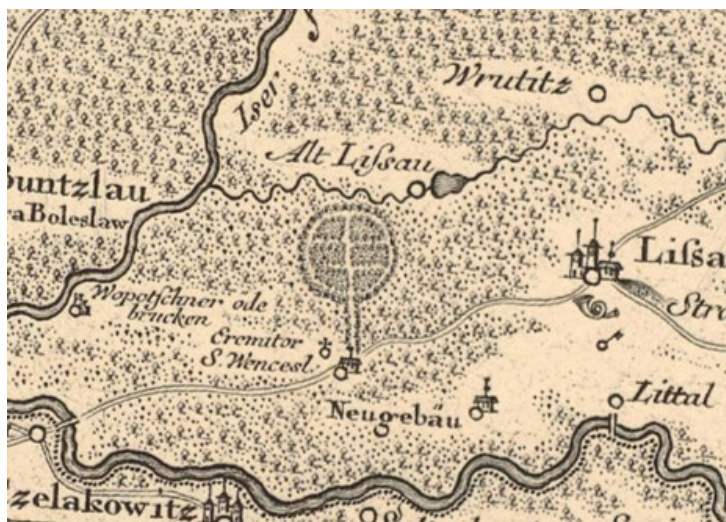
Obr. 5. Zobrazení nivy Mlynařice a zaniklého rybníka Hladoměř u Staré Lysé na Müllerově mapě Čech.

V hodnocené lokalitě u Staré Lysé je vodní tok Mlynařice na Müllerově mapování, zřejmě chybně zakreslen jako přítok Jizery, nikoli Labe, nicméně to nijak nesnižuje věrohodnost zákresu rybníka Hladoměř u Staré Lysé na tomto podkladě.

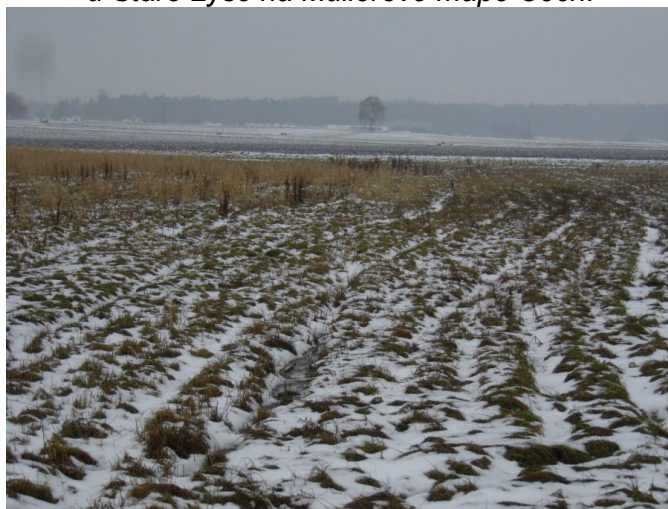
Obr. 6. Současná krajina v nivě Mlynařice v místě zaniklého rybníka Hladoměř u Staré Lysé, pohled od Benátské Vrutice (prosinec 2022).

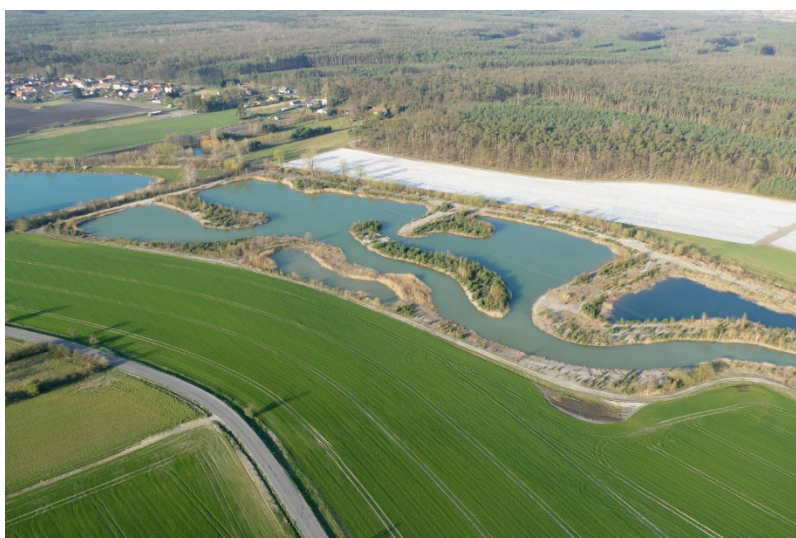
Obr. 7. Pohled z ptačí perspektivy na Mokřad Hladoměř (duben 2020)
foto Jan Kolomazník [17].

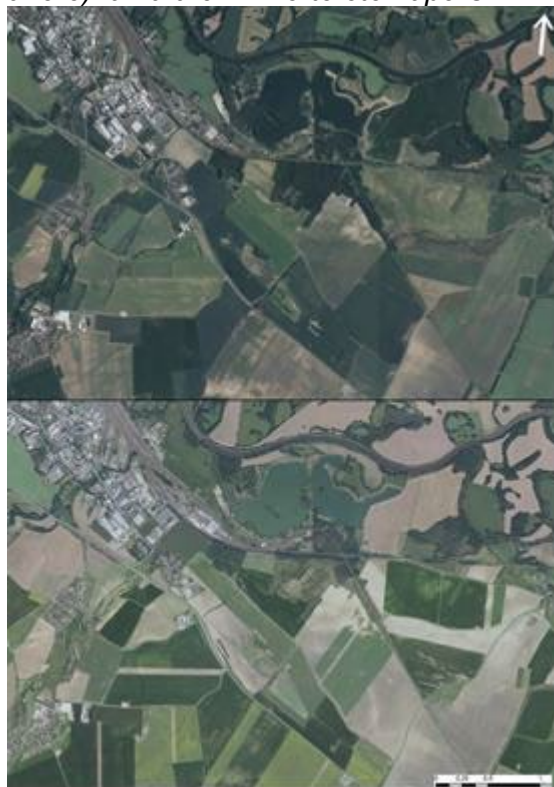
Obr. 10. Zobrazení zaniklého mokřadu u Libenic na archivní ortofotomapě ČR z roku 2015 (nahore) a na aktuální ortofotomapě ČR (dole).

Při zpřesňování historického vývoje této lokality bylo zjištěno, že v roce 1954 se na místě mokřadní lokality nachází orná půda s klasickou mozaikou pozemků menších než v současnosti. V roce 2004 se na obou lokalitách nachází známky podmáčení, v místě budoucí realizace protierozního projektu „U studánky“ je výraznější (obr.9). V roce 2015 je vidět nově provedenou realizaci protierozního projektu „U studánky“ a podmáčení se sukcesní vegetací v části zaniklého mokřadu v lokalitě „V rybníce“ v k.ú. Libenice. Na současné ortofotomapě je patrné plné zapojení nově vysázené vegetace v lokalitě „U studánky“ a mokřadní lokalitu, vedenou jako úhor v k.ú. Libenice (obr.10).

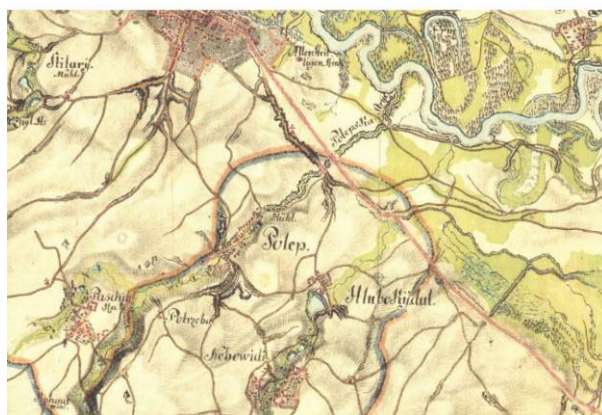
Obr. 11. Zobrazení zaniklého mokřadu u Libenic na mapě I. vojenského mapování.

Na mapě I.vojenského mapování je tato lokalita zaznamenána jako louka (mokrá louka) s prameništěm, a částečně s dřevinami. Není zde zaznamenána žádná vodní plocha (obr.12). Obdobně je tomu z pohledu vodních ploch na této lokalitě také na mapě III. vojenského mapování a na Müllerově mapě Čech. Na obr. 12 je pohled na současný stav realizace protierozního projektu v lokalitě „U studánky“ a na obr.13 je pohled na mokřadní lokalitu „V rybníce“, vedenou v LPIS jako úhor [2].

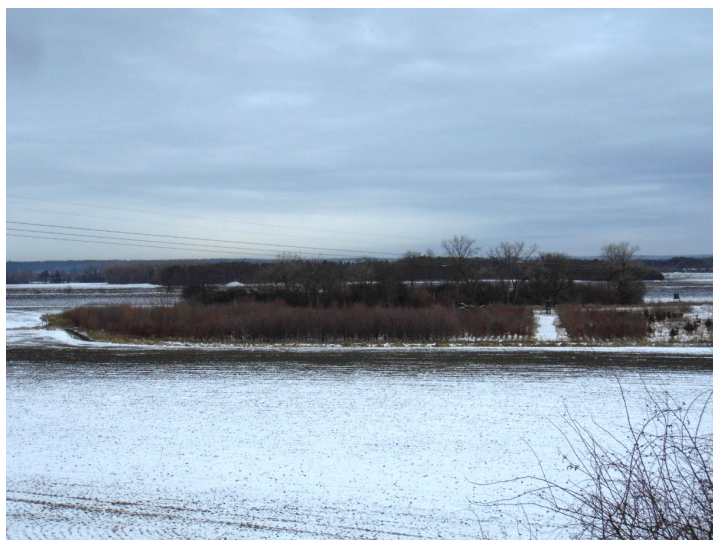
Obr. 12. Lokalita „U Studánky“ (prosinec 2022).

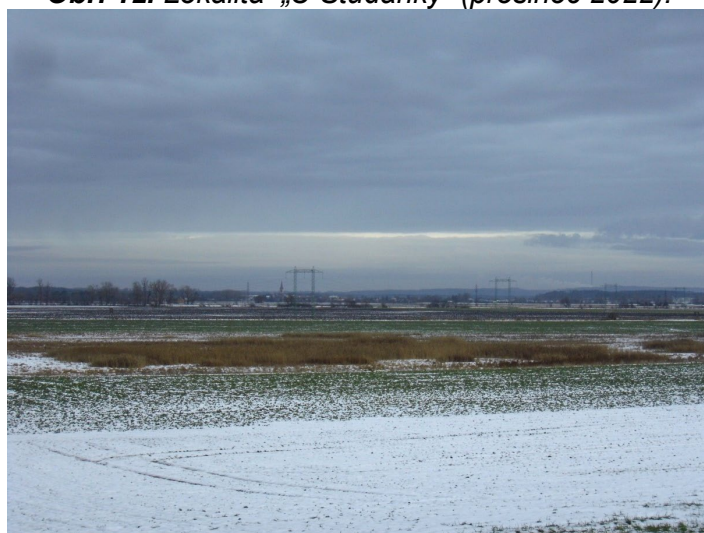
Obr. 13. Lokalita „V rybníce“ (prosinec 2022).

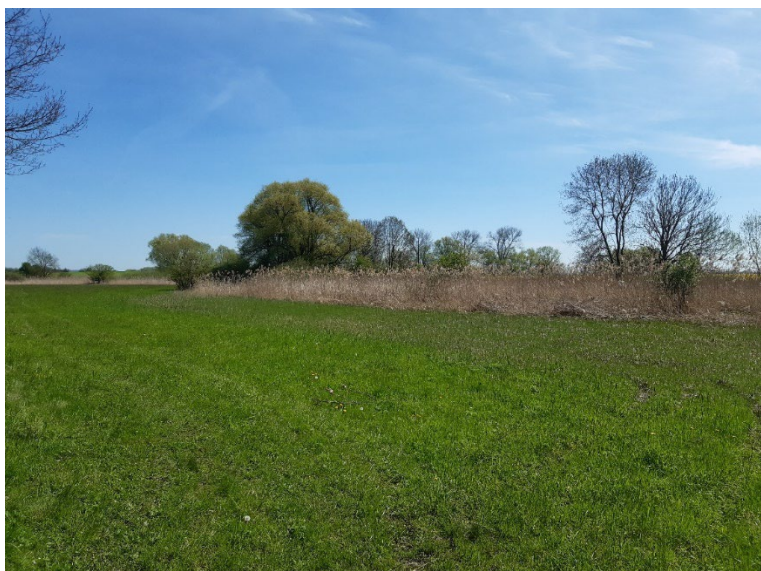
Obr. 16. Současný stav krajiny na místě zaniklého Štítarského rybníka u Městce Králové v PP Dymokursko (květen 2023).

Současný stav v lokalitě zaniklých, resp. současných rybníků Krčský a Štítarský mezi Městcem Králové a Vinicemi je na obr. 15–19. Na míst obou historických rybníků jsou v současnosti stejnojmenné mnohem menší, obzvláště se to platí o Štítarském rybníce. Mezi oběma současnými rybníky se rozkládá PP Dymokursko [7]. V této lokalitě se vyskytují rákosové porosty a na místě zaniklého rybníka je napřímený a zahluobený vodní tok Štítarského potoka. U obce Vinice je podél takto „upraveného“ vodního toku několikametrový travnatý pás a až za ním je území využíváno jako orná půda. U levobřežního přítoku Štítarského potoka je orná půda až na okraj vodního toku a jsou zde patrné jak známky sezonního podmáčení, tak zaplavení orné půdy [20].

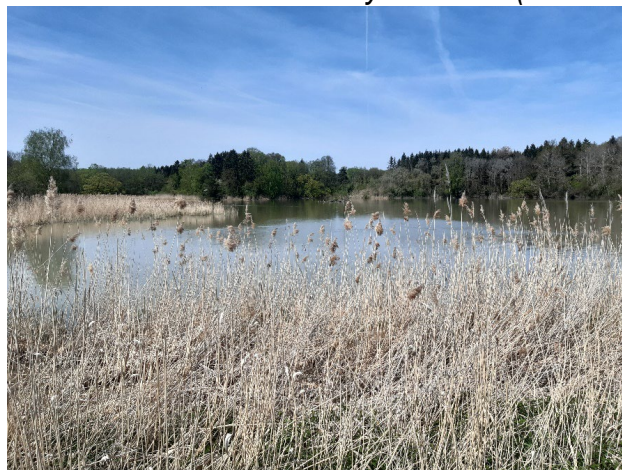
Obr. 17. Současný Krčský rybník (květen 2023).

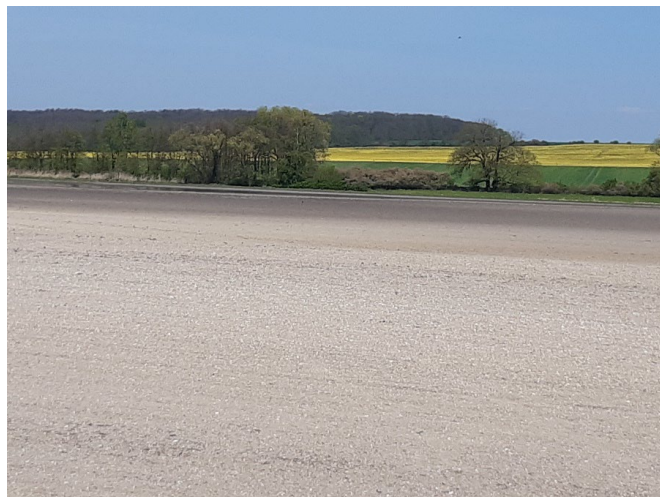
Obr. 18. Orná půda, včetně podmáčených lokalit u Štítarského potoka v oblasti zaniklého Štítarského rybníka u Městce Králové (květen 2023).

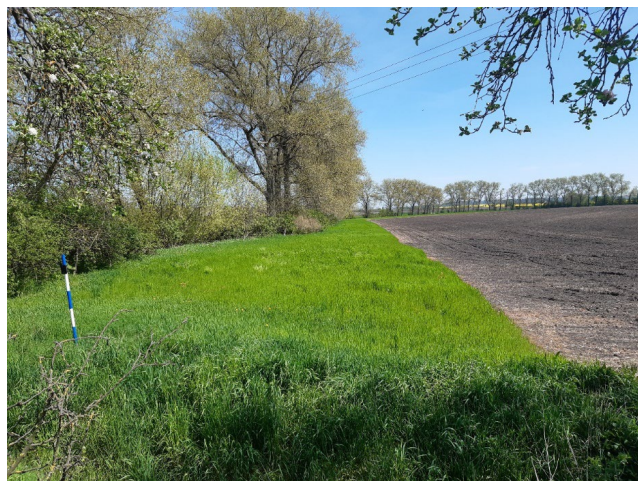
Obr. 19. Travnatý pás podél Štítarského potoka v oblasti zaniklého Štítarského rybníka u Vinice (květen 2023).
