POUŽITIE DREVA V NEVETRANÝCH PLOCHÝCH STRECHÁCH

Ing. Peter Juráš, PhD.¹

¹ Katedra pozemného staviteľstva a urbanizmu, Stavebná fakulta, Žilinská univerzita v Žiline, Univerzitná 8215/1, 010 26 Žilina, Slovenská republika

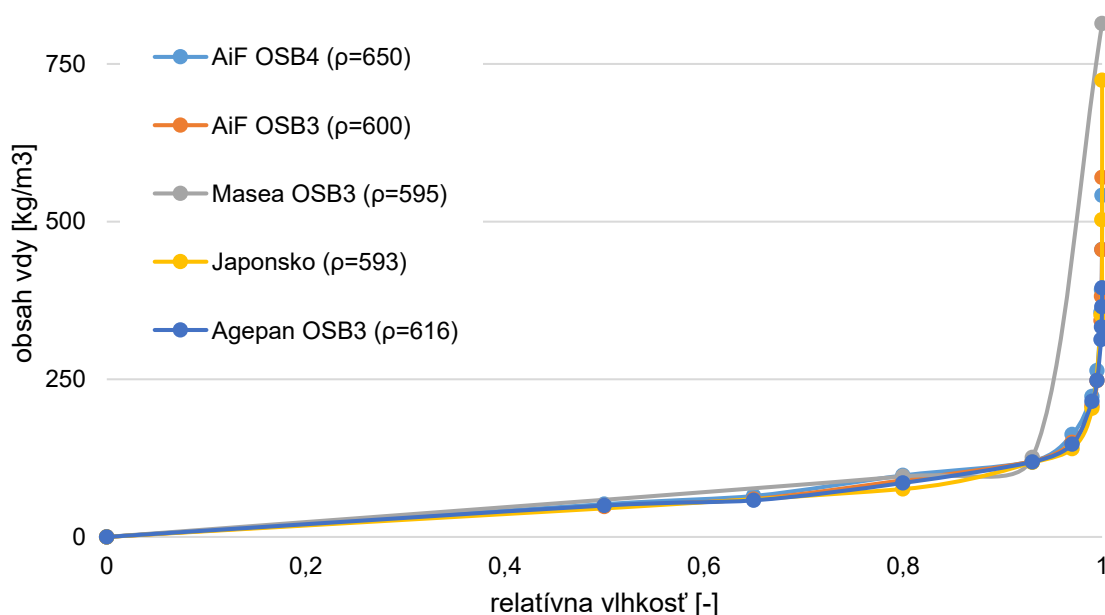
Sorpčné krivky rôznych OSB dosiek

Vlhkostné charakteristiky OSB dosiek sa líšia od rôznych výrobcov, nakoľko jej zloženie nie je homogénne, môže byť rozdiel v použitom type dreva, objemovej hmotnosti, lepidlách atď. Ako príklad rôznych sorpčných kriviek je graf na obr. 63. Tento graf ukazuje rozdiely v štyroch typoch OSB dosiek, ktoré sa nachádzajú v simulačnom programe WUFI, vyvinutom na Fraunhoferovom inštitúte pre stavebnú fyziku. Ide sa o najčastejšie používané typy, OSB 3 a 4. Pokiaľ by si človek prečítal popis jednotlivých dosiek, dozvie sa, že v dvoch prípadoch sú ich vlhkostné charakteristiky odvodené od rastlého dreva. Takisto s upozornením, že tieto vlastnosti sa môžu líšiť z dôvodu, že materiály na báze dreva sú prírodné a preto sa môžu ich vlastnosti spôsobené určitou neistotou líšiť $\pm 20\%$, čo je obrovské číslo, pokiaľ chceme analyzovať napríklad tvorbu hniloby v týchto prvkoch.

Obr. 63: Sorpčné krivky pre rôzne druhy OSB dosiek ako sú uvedené v materiálovej databáze programu WUFI

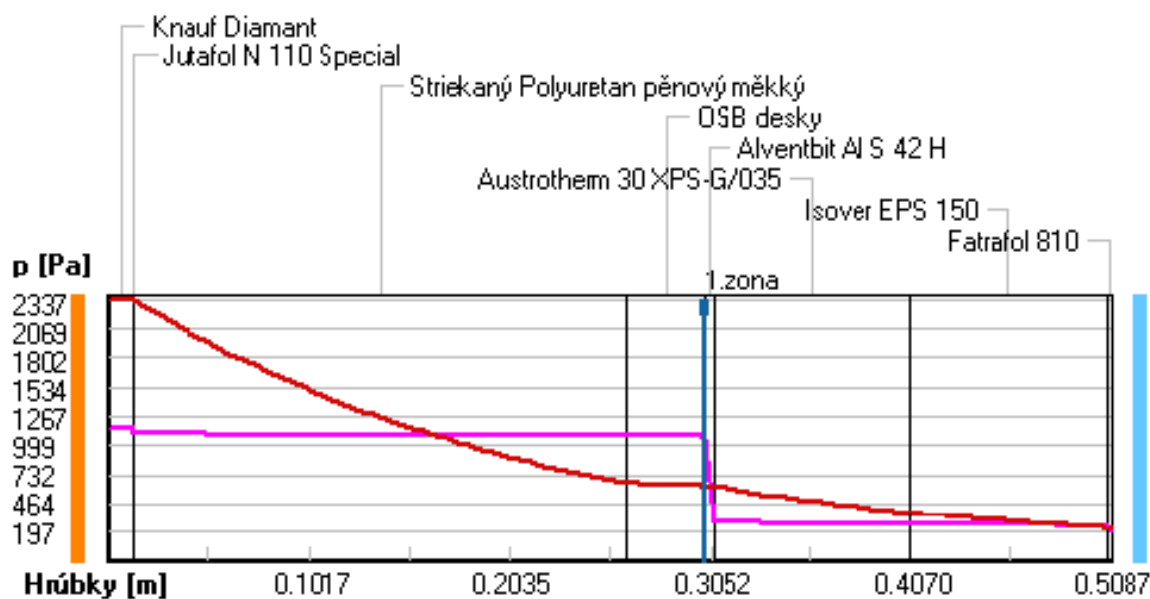
Čiast. tlaky vodnej pary v typickom mieste konštrukcie v ustál. návrh. podmienkach

76: Graf znázorňujúci priebeh parciálnych tlakov vodnej pary a nasýtenej vodnej party v konštrukcii

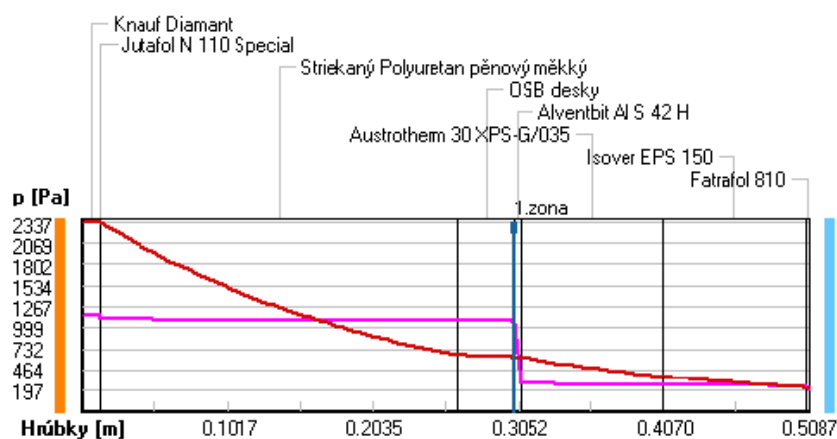
Čiast. tlaky vodnej pary v typickom mieste konštrukcie v ustál. návrh. podmienkach

Problémom je však, že v konštrukcii sa nachádza aj vodná para, ktorá nie je skondezovaná, ale ovplyvňuje jednotlivé materiály podľa ich sorpčnej krivky. To znamená, že ak je napríklad v mieste OSB dosky relatívna vlhkosť 80 %, podľa sorpčnej krivky OSB dosky (obr. 63), zodpovedá tomu obsah vody okolo 90 kg /m³. Pri objemovej hmotnosti 600 kg/m³, je to hmotnostná vlhkosť na úrovni 15 %, čo sa už považuje za nadpriemerne vysoký obsah vody podľa klasifikácie [6]. Samozrejme, dosiahnutie rovnováhy obsahu vody vo vzduchu a v samotnom materiáli je dlhodobější proces, ale napríklad zimné obdobie je na to dostatočne dlhé. Príklad rozloženia relatívnej vlhkosti v tejto skladbe je na obr. 77.
